- **Remarque :** Cette panne concerne les alimentations qui équipent téléviseurs de la série D5000 40 pouces :

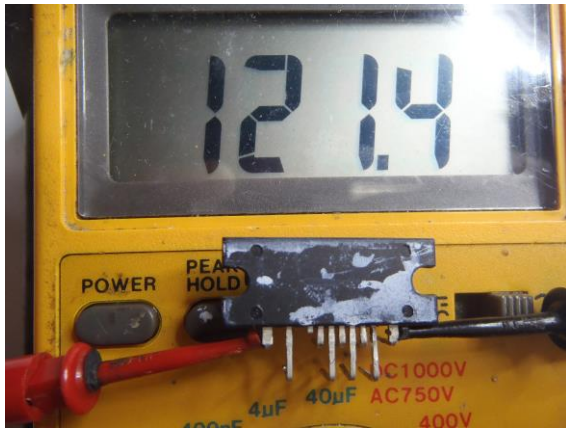
Résistance mesurée 121,4Ω dans un sens entre br1 et br9

- **Solution:** Remplacer le CI ICM801 FSR1700XSL .

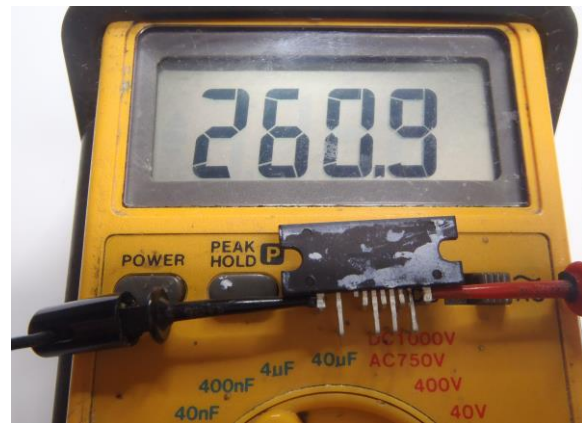
résistance mesurée 260,9Ω dans l'autre sens entre br1 et br9
