LCD Philips châssis BJ3

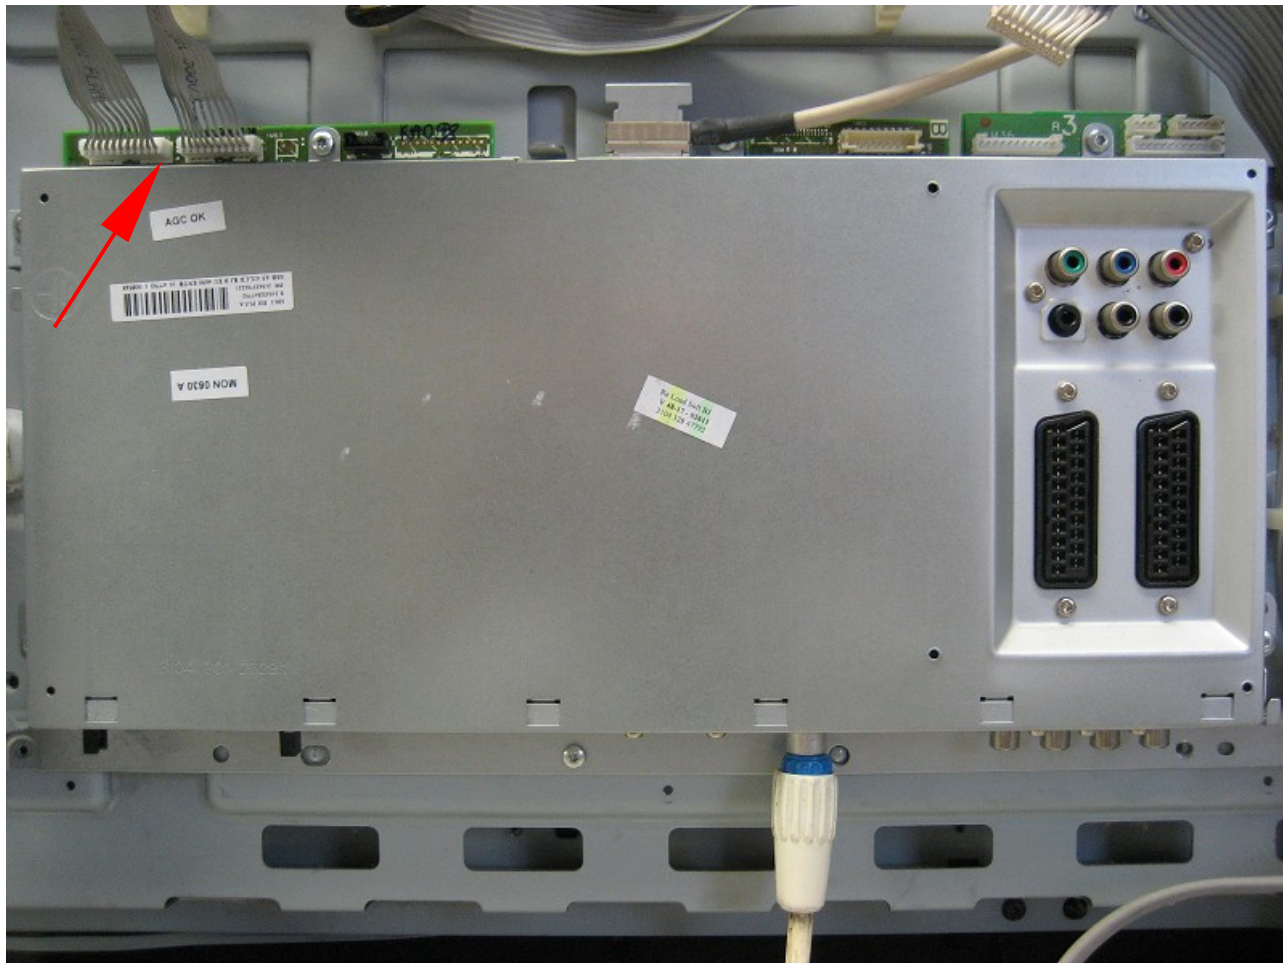
Pour faire fonctionner la SSB en réception d'un programme TNT, seuls, 2 connecteurs sont utiles (+ le câble LVDS si on souhaite voir l'image). Il suffit de réunir les 2 liaisons en haut à gauche sur les connecteurs 1M46 et 1M03.

Pour cela, déconnecter les liaisons entre alimentation Standby et SSB. En mettant sous tension, les cartes alimentations doivent alors fonctionner et le rétroéclairage doit s'allumer. Vérifier la bonne valeur des tensions et en particulier celle du 12V de la carte alimentation principale qui doit être réglée à 12,2 volts (Pot. sur bord gauche de la carte).
